# Asbestinventarisatetest

Hoenderstraat 64, 9230 Wetteren

Attestnummer : **20260720-000264.000**

Uitgegeven op : **20.07.2026**

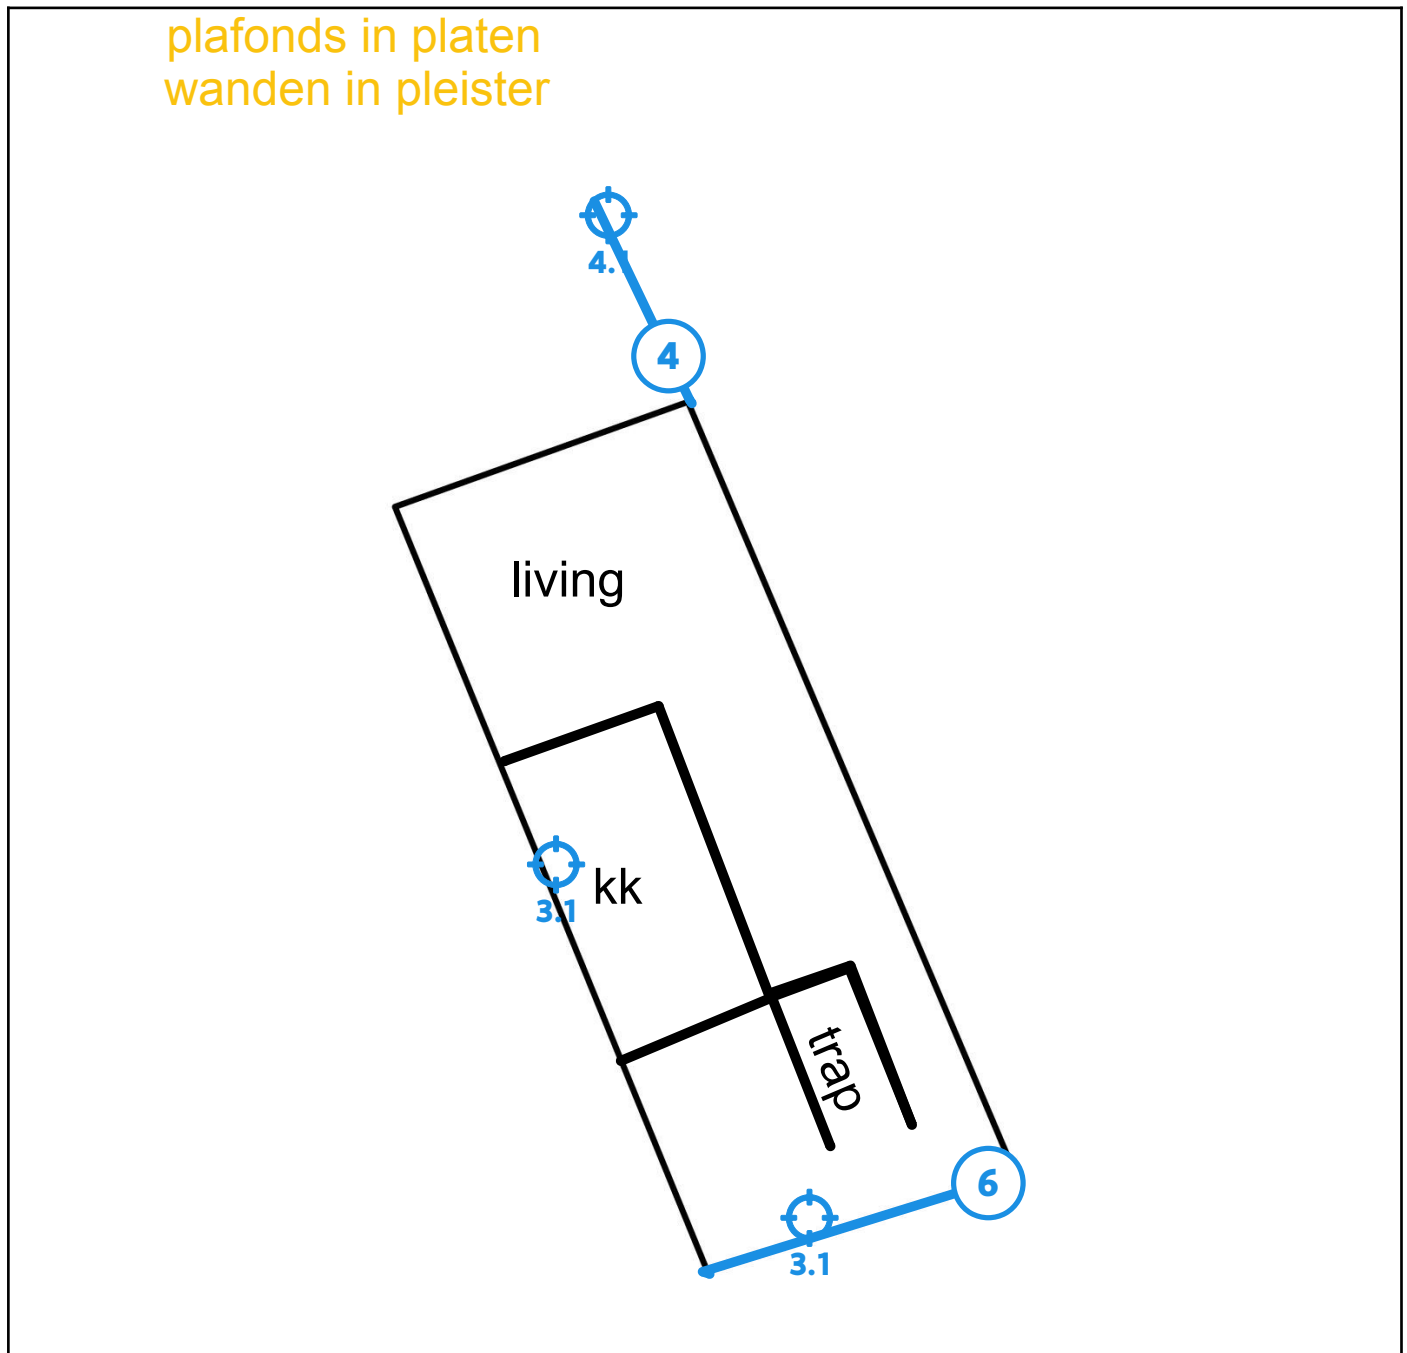
## Plan 1.1: Hoofdgebouw plan gvl

| 6. crepi gevel | Geen asbest | - |

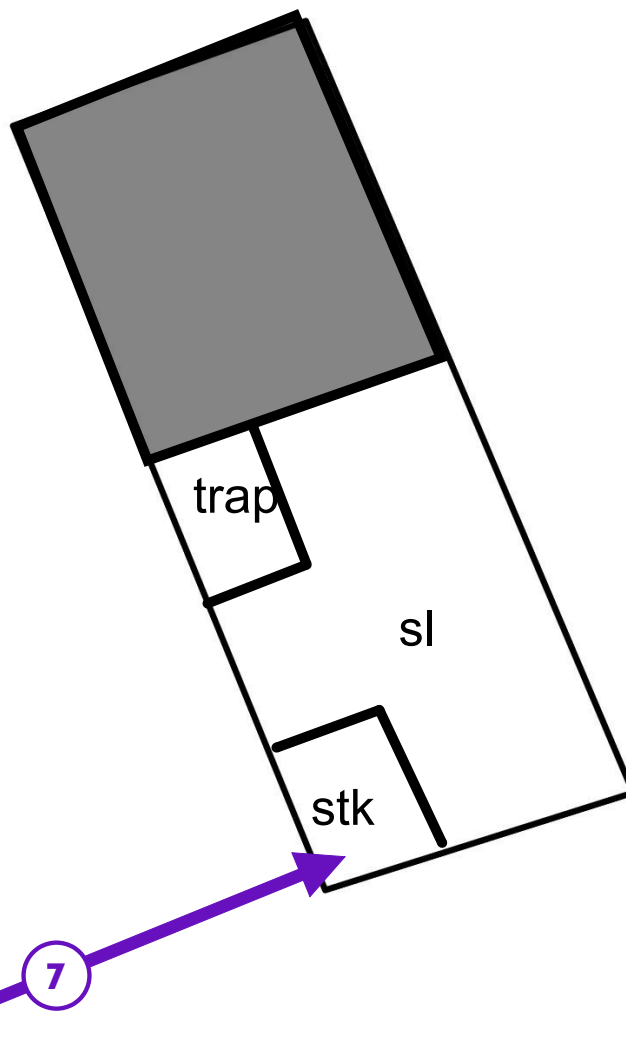
## Plan 1.3: Hoofdgebouw plan 2e

plafonds en wanden in platen

| Beschrijving | Type | Actie |
|---|---|---|
| 7. Ketel: Geen asbest verdachte pakkingen waarneembaar | Overige ruimte of materiaal | - |

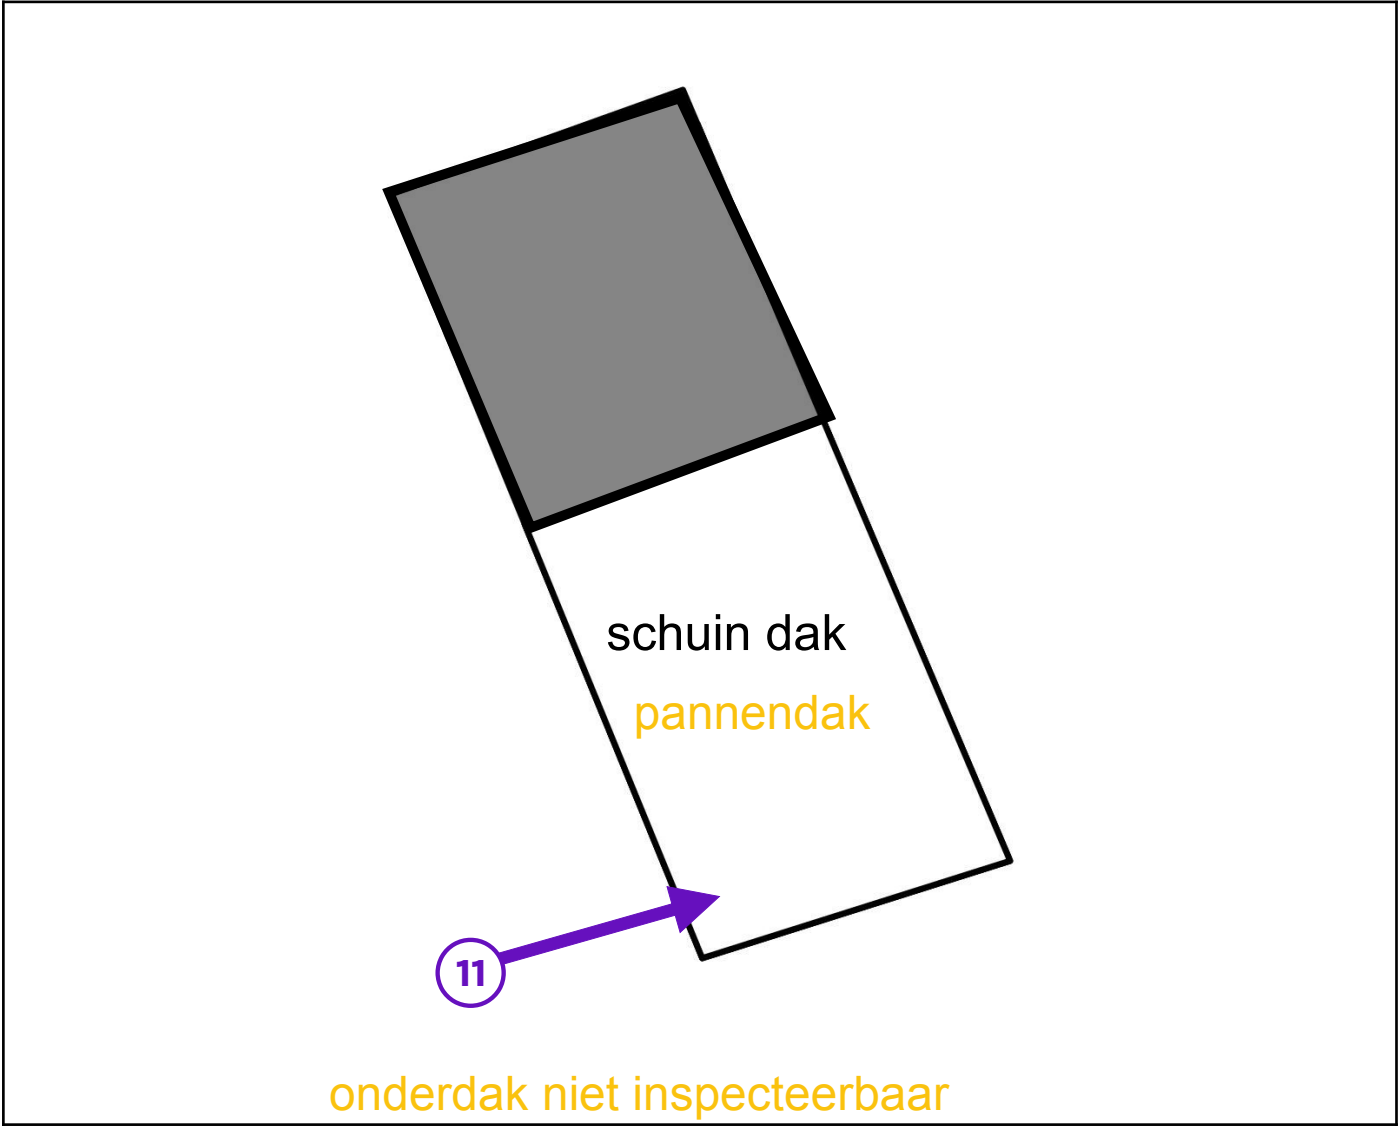
# Plan 1.4: Hoofdgebouw plan dak

| Beschrijving | Type | Actie |
|---|---|---|
| 11. Schouw type: niet asbest verdacht. | Overige ruimte of materiaal | - |
