# Asbestinventarisatetest

Bruulstraat 8, 9450 Haaltert

Attestnummer : 20260721-000070.000

**Niet-asbestveilig**

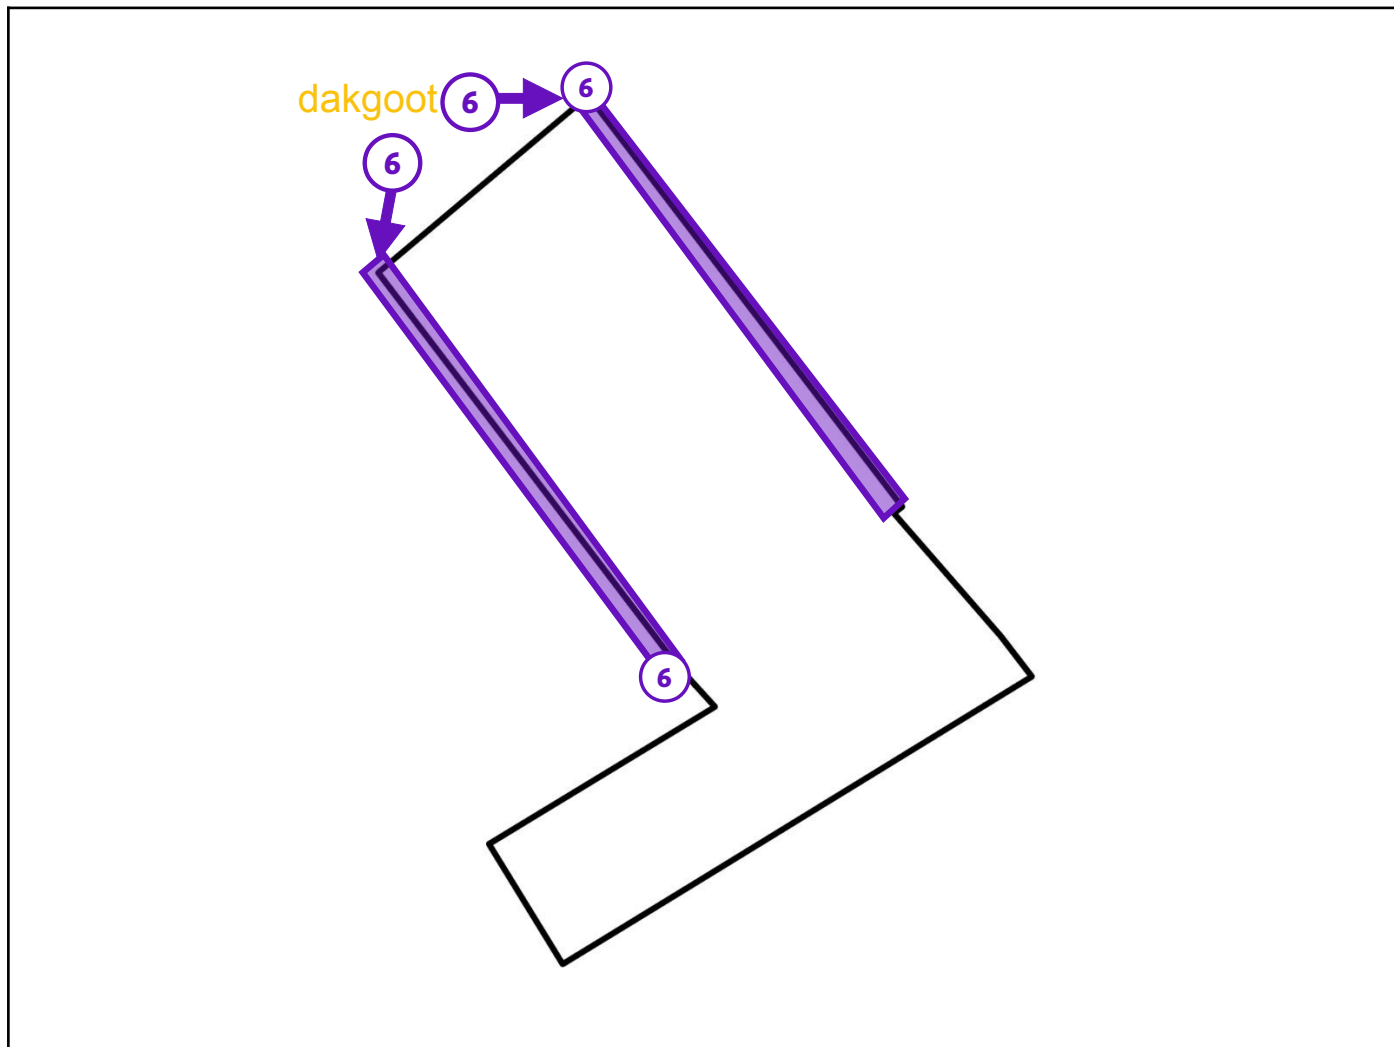
## Plan 1.2: Woning plan

| Beschrijving | Type | Actie |
|---|---|---|
| 6. Dakgoot bevat niet asbestverdachte laag | Advies | - |

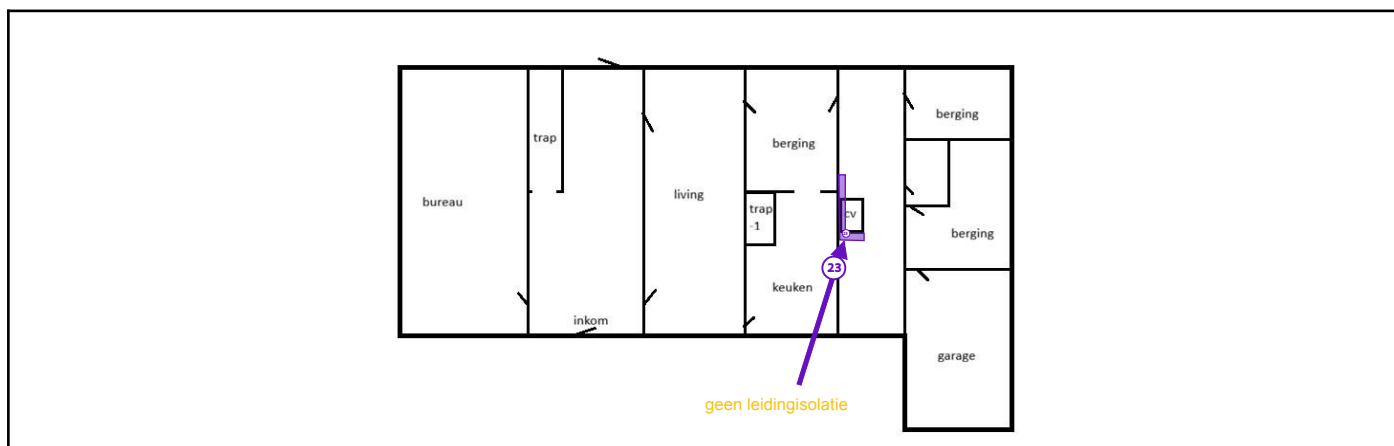
## Plan 1.4: Schets glv

| Beschrijving | Type | Actie |
|---|---|---|
| 23. Leidingisolatie (niet aanwezig) | Overige ruimte of materiaal | - |

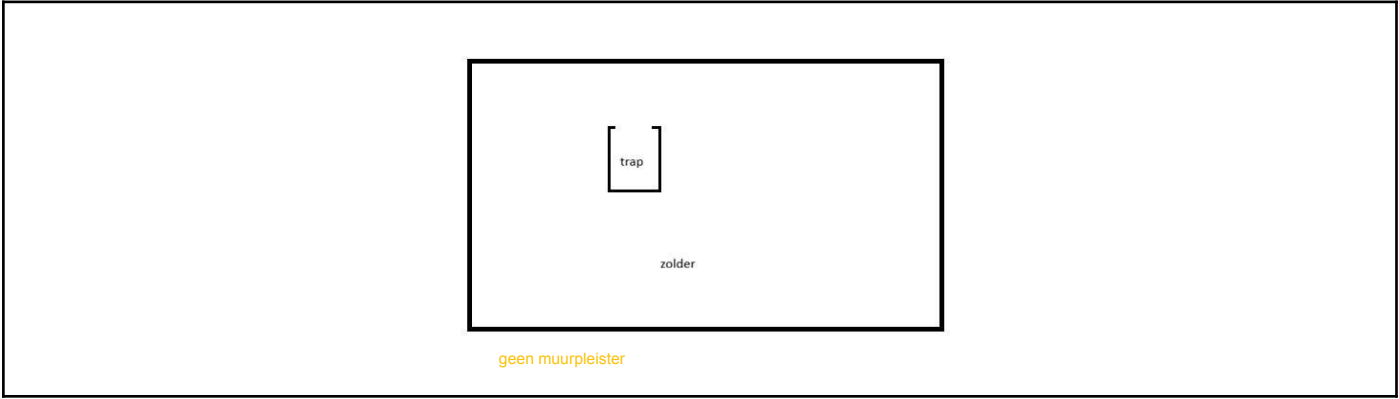
# Plan 1.7: Schets zolder

| Beschrijving | Type | Actie |
|---|---|---|
| 17. Muurpleister | Geen asbest | - |

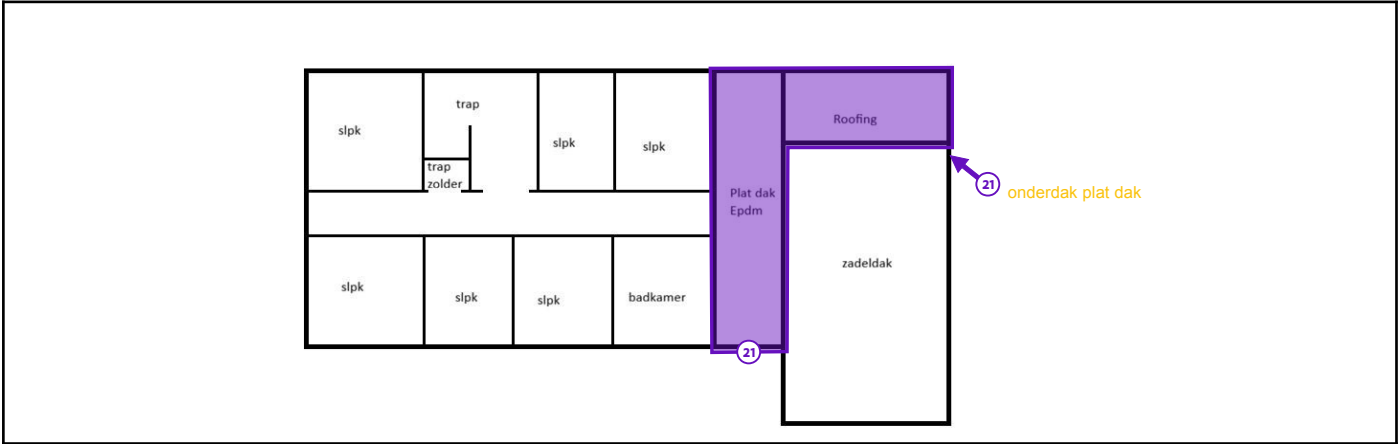
# Plan 1.8: Schets V+1

| Beschrijving | Type | Actie |
|---|---|---|
| 21. Onderdak plat dak niet waarneembaar | Overige ruimte of materiaal | - |

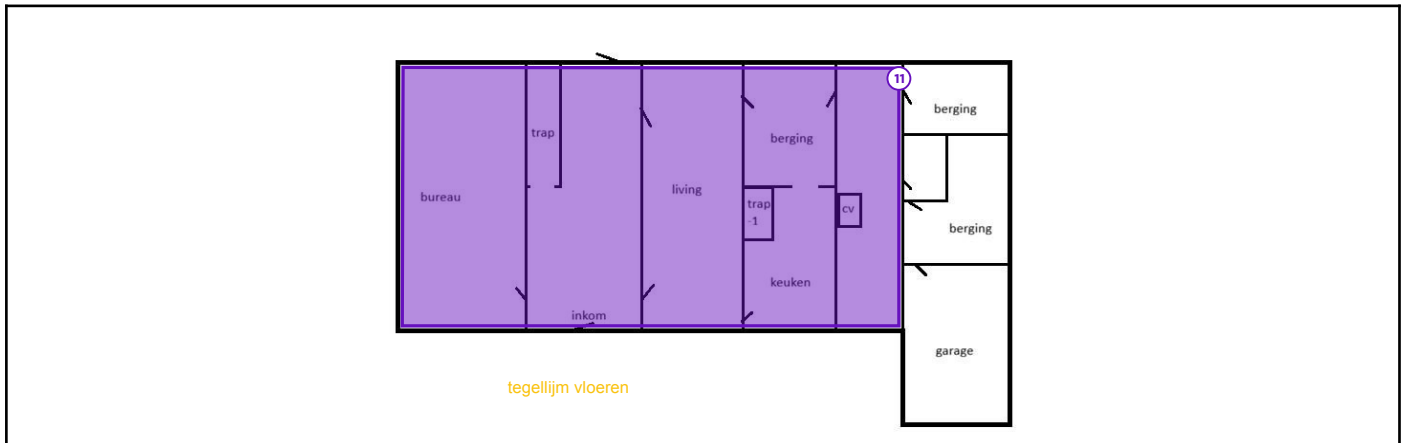
## Plan 1.14: Schets glv

| Beschrijving | Type | Actie |
|---|---|---|
| 11. Tegellijm vloeren niet zichtbaar | Advies | - |

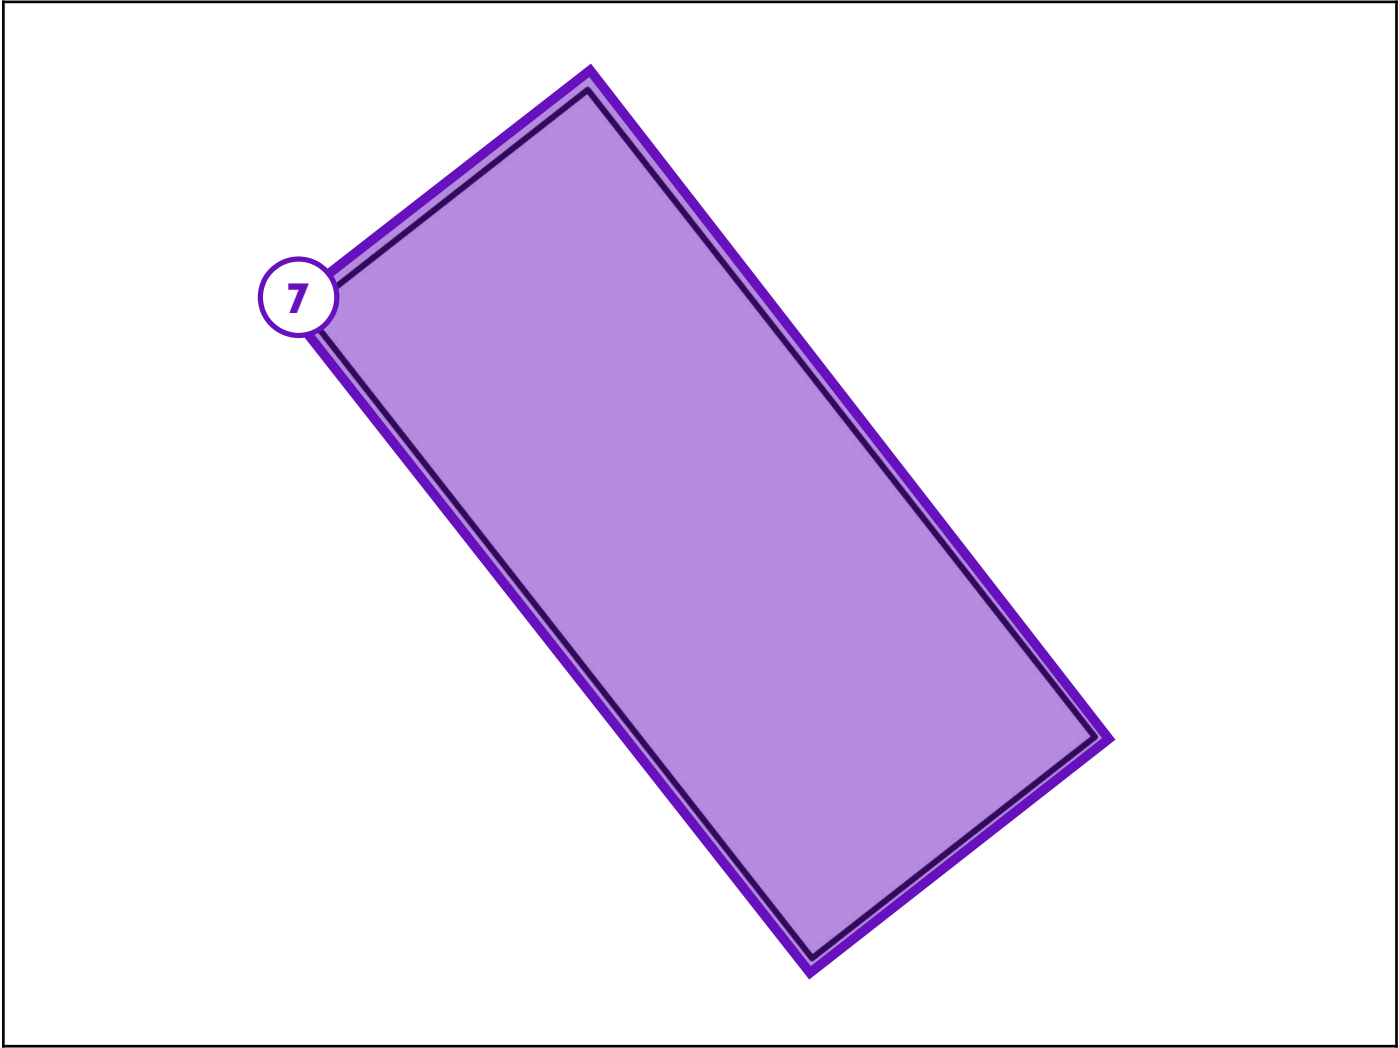
# Plan 2.1: Bijgebouw plan

| Beschrijving | Type | Actie |
|---|---|---|
| 7. Bijgebouw verwijderd | Advies | - |

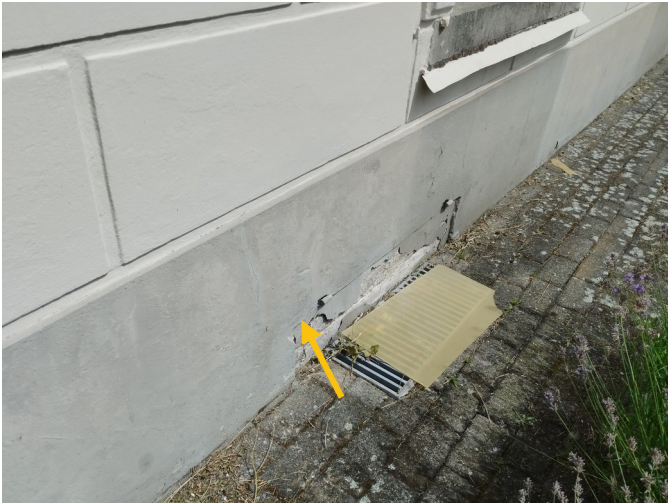
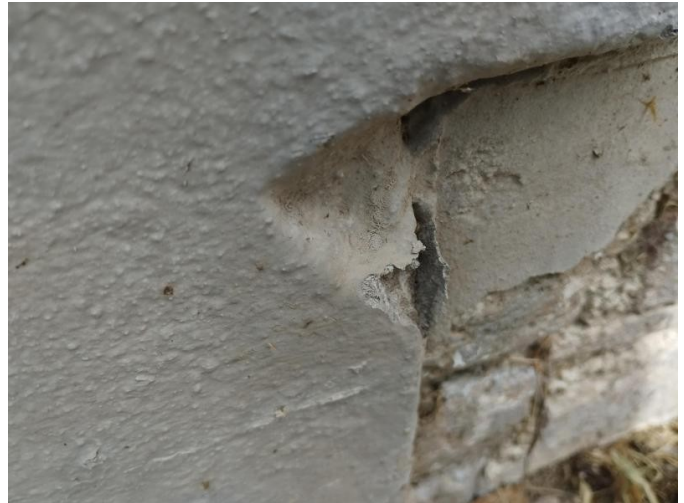
## Fiche 12: Cementering buiten

Geen asbest

| Opmerking | De vermelde oppervlaktes en volumes betreffen een beredeneerde schatting. Er worden geen rechten verleend aan deze oppervlaktes/volumes. De dikte is een schatting die voorkomt uit de monsterplaatsen en is daarom niet altijd representatief. |

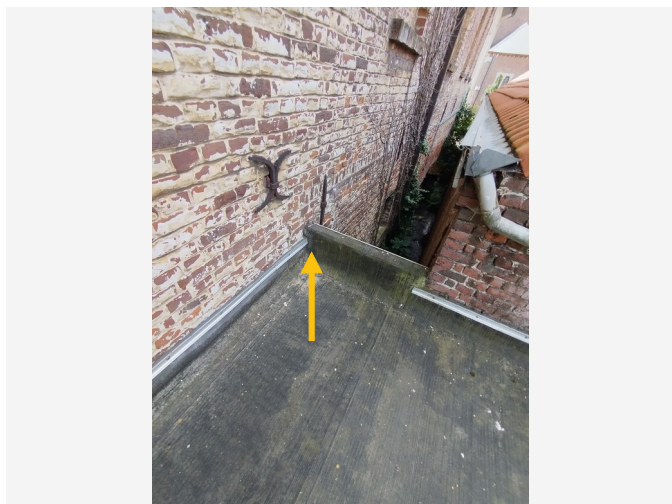
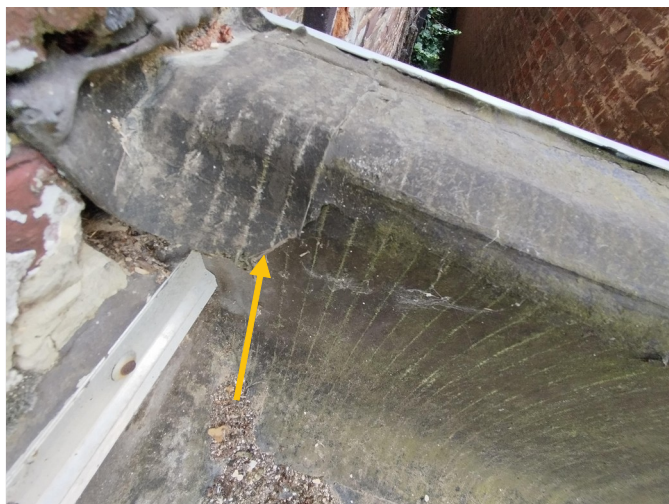
## Fiche 14: Roofing

Geen asbest

| Opmerking | <p>Er werd een staal genomen aan een uitstekend stuk roofing waardoor de waterdichtheid niet in het gedrang komt.</p> <p>Er kan niet uitgesloten worden dat er onderlagen aanwezig zijn (bij dakwerken extra controle aangewezen)</p> <p>De vermelde oppervlaktes, diktes en volumes betreffen een beredeneerde schatting. Er worden geen rechten verleend aan deze oppervlaktes/diktes/volumes.</p> |

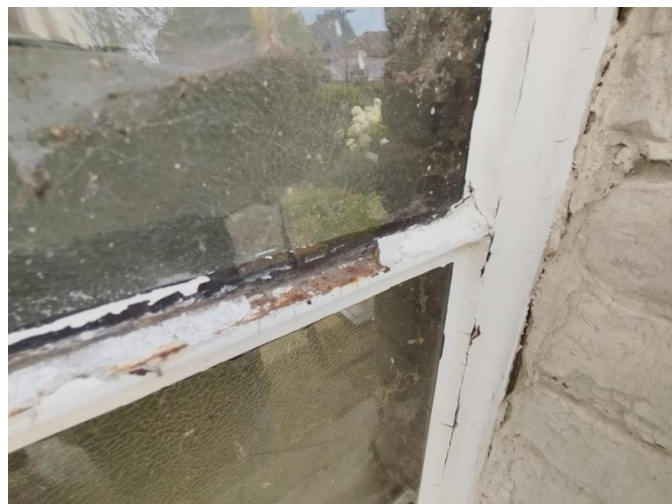
Detailfoto

### Conclusie

Geen asbest

| # | Type | Referentie | Resultaat |
|---|---|---|---|
| 15.1 | Puntmonster | 005 | Geen asbest |

| Beschrijving | Kit kozijn-glas houten raam |

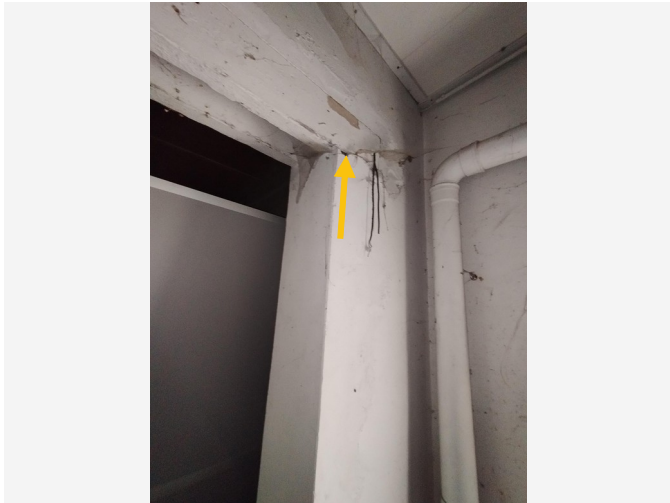
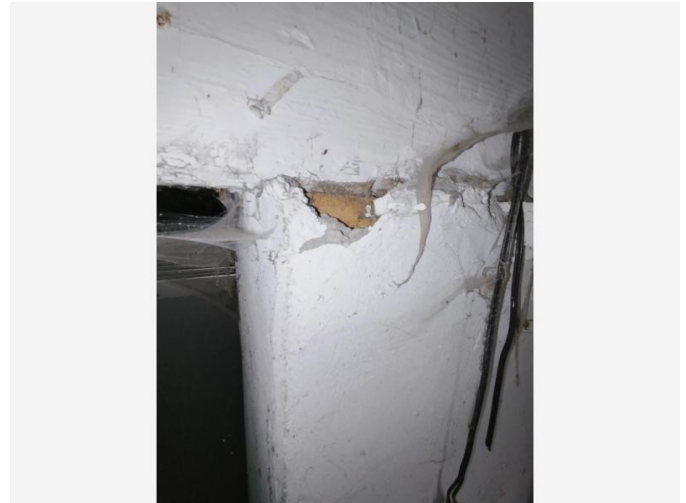
### Conclusie

Geen asbest

| # | Type | Referentie | Resultaat |
|---|---|---|---|
| 16.1 | Mengmonster | 007 | Geen asbest |

| Beschrijving | Cementering binnentoepassing |

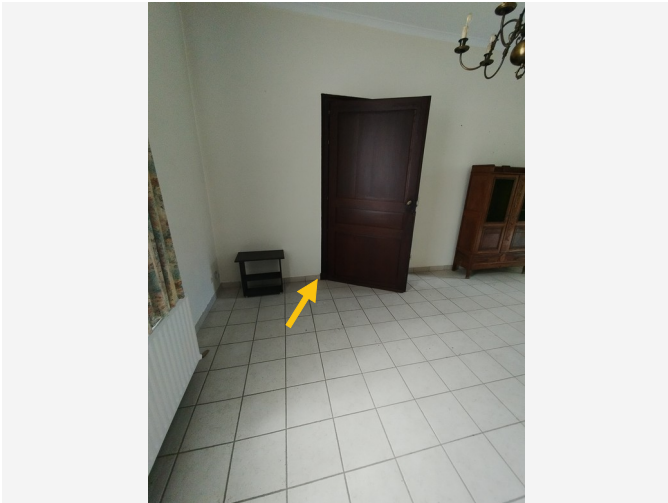
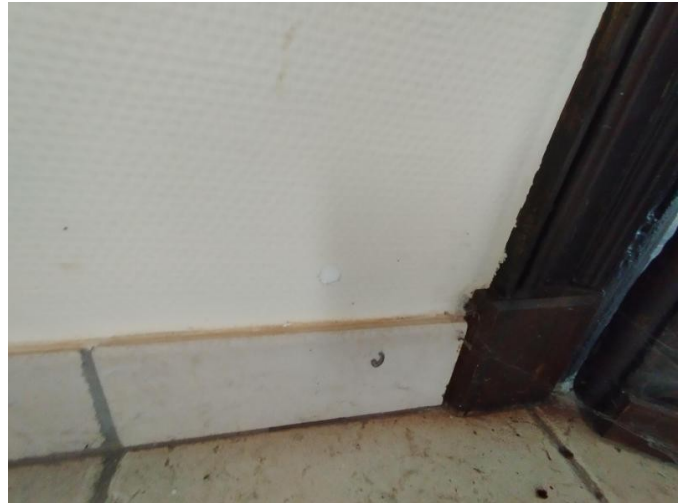
## Fiche 17: Muurpleister

Geen asbest

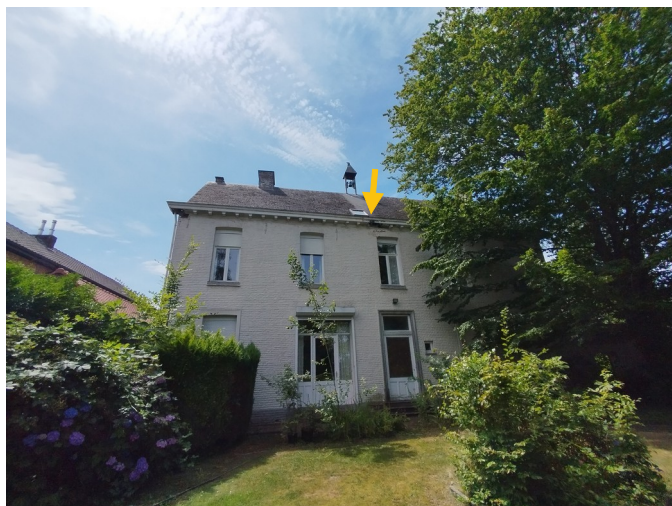
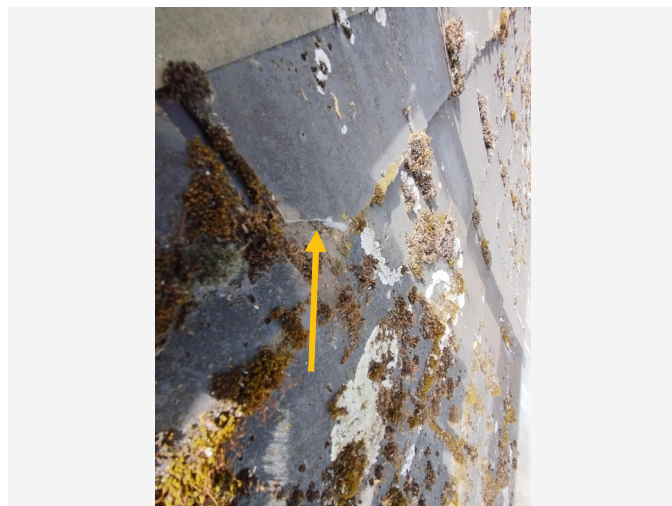
## Fiche 18: Dakleien

Geen asbest
