# Asbestinventarisatetest

Iepermanlei 23/2, 2610 Antwerpen

Attestnummer : 20260623-000486.000

**Asbestveilig** (maar niet asbestvrij)

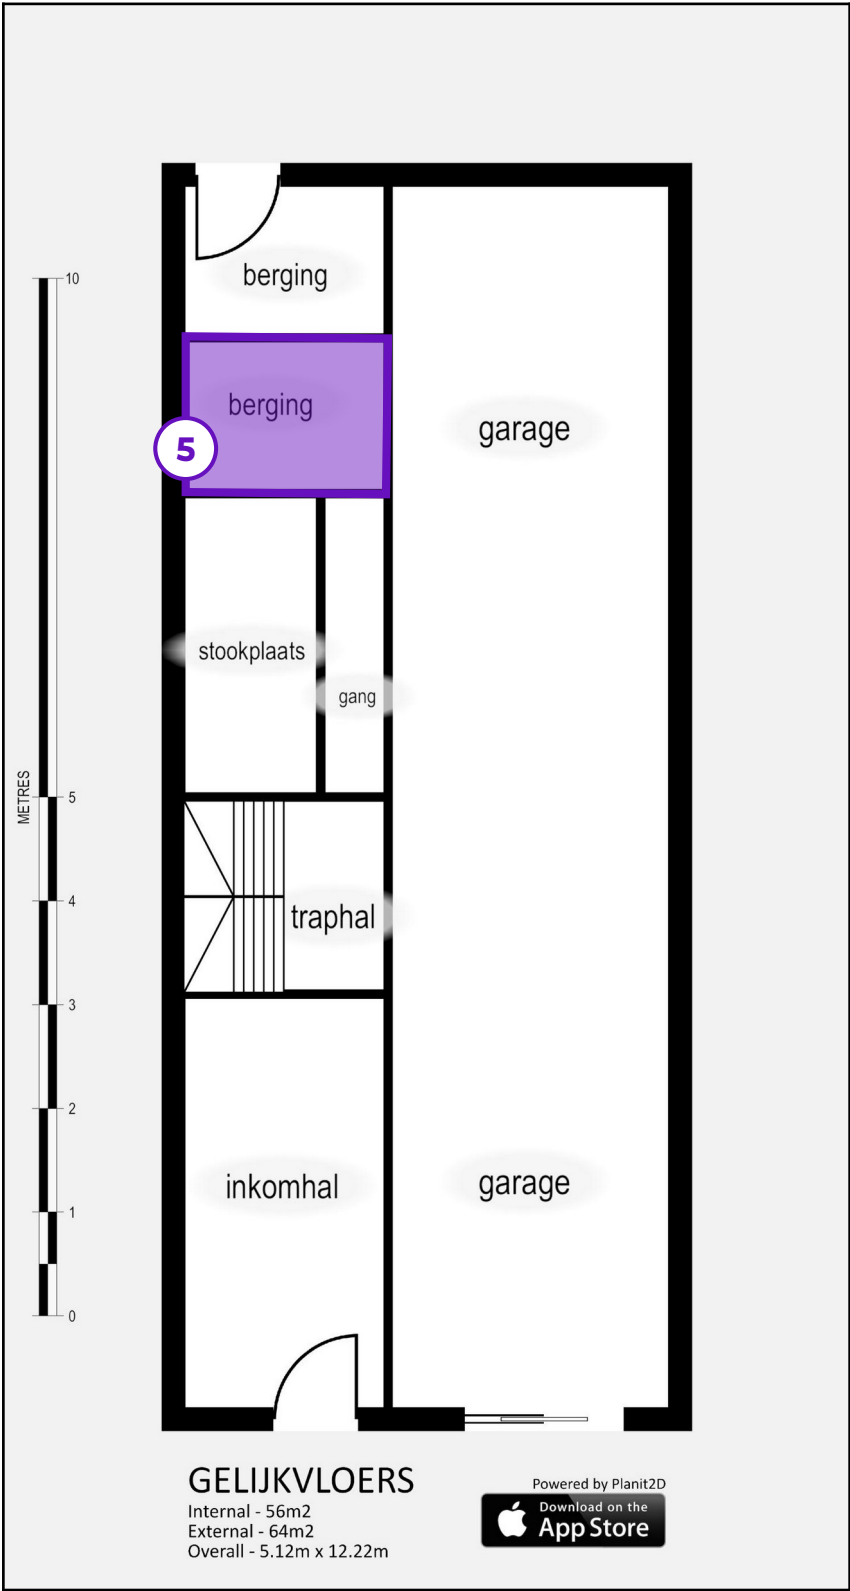
# Plan 1.1: gelijkvloers

| 5. Berging gelijkvloers | Advies | - |

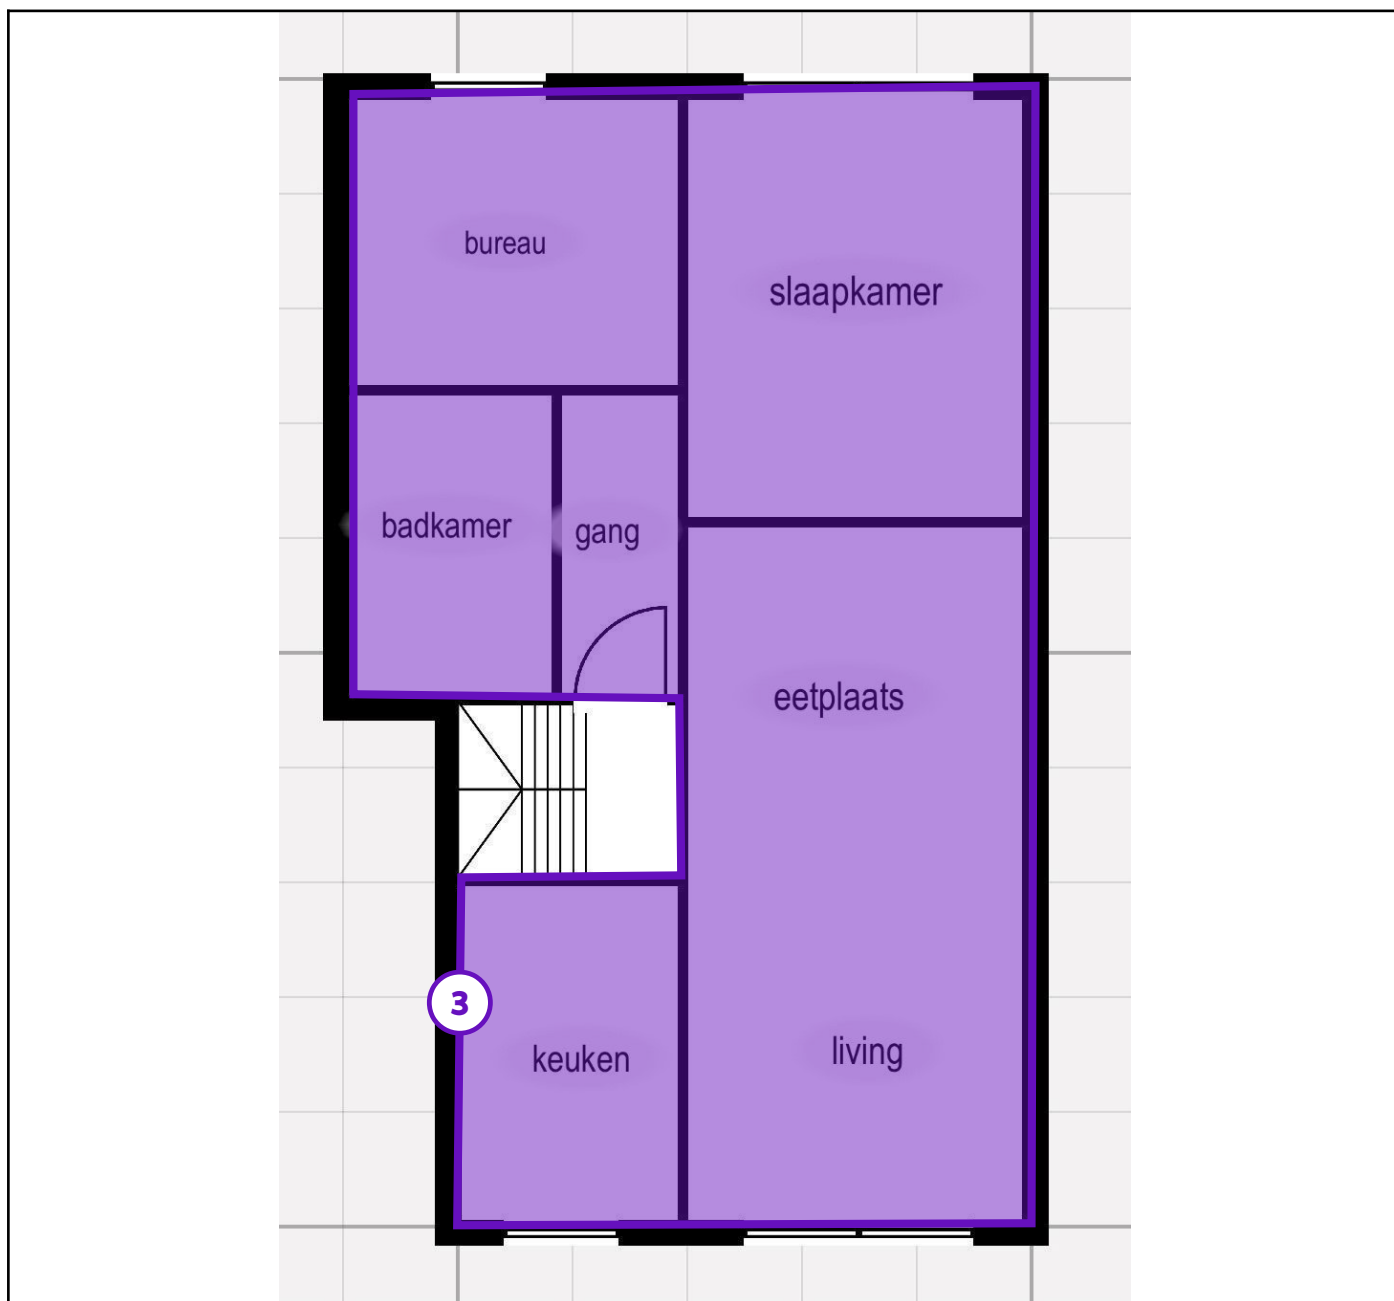
## Plan 1.5: 2 verdiep

| Beschrijving | Type | Actie |
|---|---|---|
| 3. Valse plafonds | Advies | - |

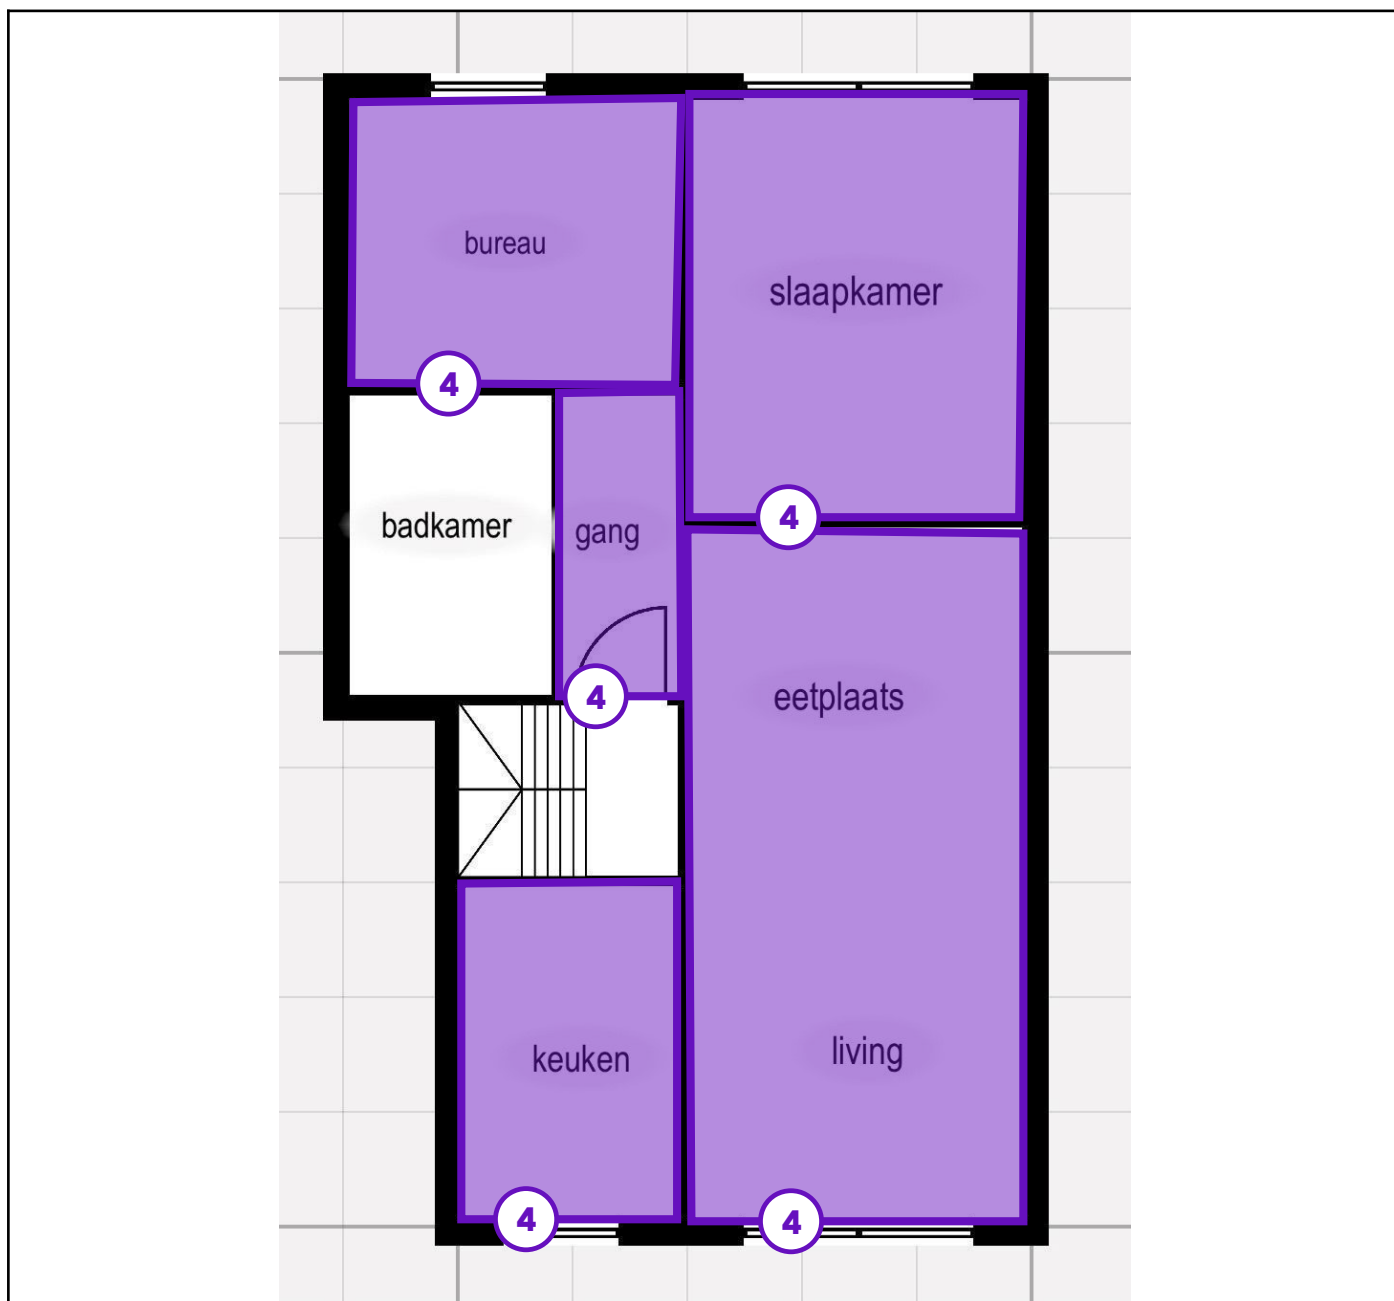
## Plan 1.6: 2 verdiep

| Beschrijving | Type | Actie |
|---|---|---|
| 4. Vloerbekleding (parket en vloerzeil) | Advies | - |
