BOUWKUNDIGE INSPECTIE **MONUMENTENWACHT**

### **Kasteel De Mot (Gemeentehuis)**

Gemeentehuisstraat 21  
1740 TERNAT

21002-2020-B Kasteel De Mot (Gemeentehuis) 1740 TERNAT

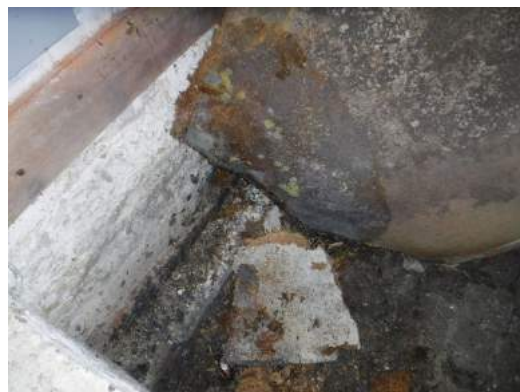
| toestand | <p>De kelder heeft een vochtig klimaat, wordt slecht verlucht en is vervuild. Vocht en organisch vuil zijn een broeihaard voor schadelijke schimmels zoals huiszwam. Schimmels vormen ook voor een ongezond klimaat in de bovenliggende woonvertrekken.</p> <p>De zolders zijn vervuild. Vuil en stof zijn hygroscopisch (trekken vocht aan) en vormen zo een goede voedingsbodem voor allerlei biologische aantasters (zwammen, schimmels, houtborende insecten).</p> |

organisch materiaal met schimmelvorming

| toelichting advies | <p>Bij de bouw van historische kelders werd vaak geanticipeerd op eventuele ventilatie- en vochtproblemen. Zo werden ventilatieopeningen en afvoergeulen voorzien.</p> <p>Voer volgende werken uit:</p> <ul style="list-style-type: none"><li>- alle afval verwijderen;</li><li>- waardevolle zaken worden best degelijk gestockeerd. Monumentenwacht interieur kan u hierin adviseren.</li><li>- de oorspronkelijke keldergaten goed open houden;</li><li>- de vloergeulen en vergaarputten regelmatig reinigen, controleer ook de afvoer op verstoppingen.</li><li>- plaats opslagmateriaal niet rechtstreeks op de vloer of tegen de muur.</li></ul> <p>Opgelet: zelfs in een kelder met een gezond klimaat, mogen organische materialen nooit lange tijd bewaard of als bouw materiaal gebruikt worden. Vooral hout en papier vormen een broeihaard voor biologische aantastingen zoals huiszwam, die ook de rest van het gebouw structureel kunnen aantasten.</p> |

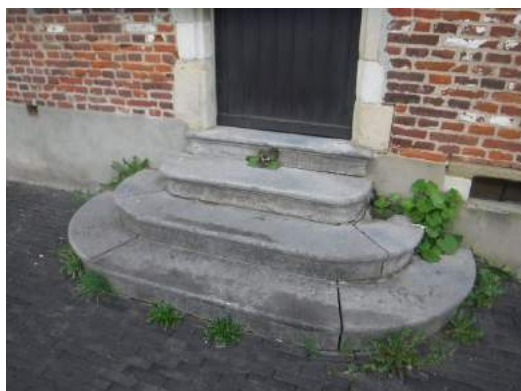
- verspreid is voegwerk uitgespoeld;
- het voegwerk bestaat uit een harde cementmortel. Deze verstoort de interne vochtthuishouding in het metselwerk wat leidt tot beschadiging van bakstenen en natuursteen;
- door roest van bv. doken zet metaal uit en ontstaan scheuren aan de inklemming in het muurwerk;
- de gecementeerde plint komt los en beschadigd het muurwerk;
- door afbraak van aanbouwen oogt de achtergevel rommelig;
- **rood** - de natuurstenen rondboog en dorpel aan de deuropening zijn beschadigd;
- **blauw** - de blauwe stenen tympan boven de inkom vertoont scheuren bovenaan als gevolg van gelaagdheid.

*ontbrekend voegwerk buitentrapp*

- het beschadigd metselwerk met een compatibele mortel en vergelijkbare (gerecupereerde) bakstenen herstellen;
- alle scheurvorming opvoegen en/of inbinden;

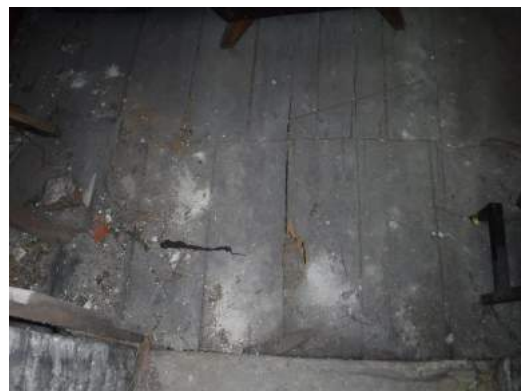
beschadigde beplanking zoldervloer

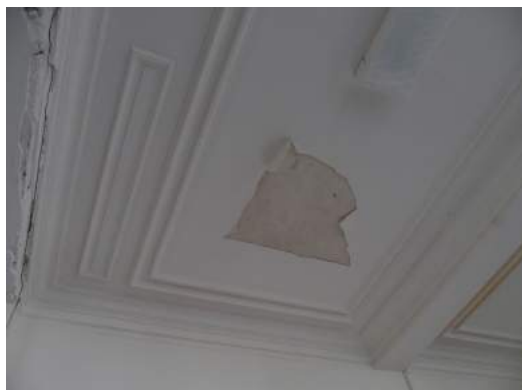
*Plaatselijke ontbreekt het vlakke pleisterwerk in de grote kamer op het gelijkvloers.*

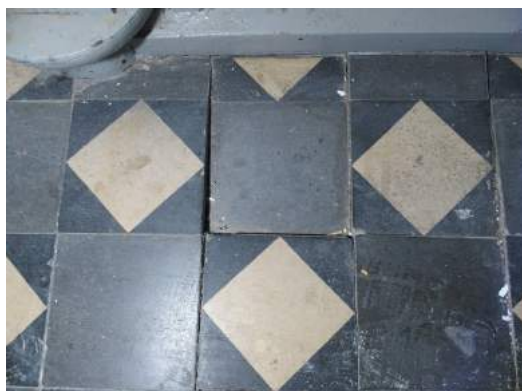
*Losliggende en verzakte tegels*

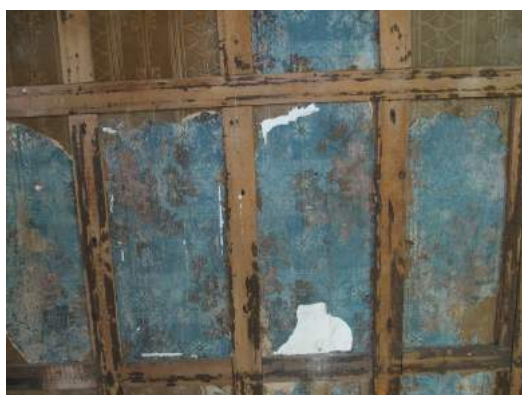
*Het behangpapier zit onder het lattenwerk*

- toelichting advies Historisch behangpapier is kwetsbaar erfgoed. Ook hier is in vergelijking met de totale ruimte niet veel papier mee bewaard. Daarom wordt het behangpapier al gauw bekeken als verwaarloosbaar. Graag zouden we toch een pleidooi willen houden voor dit bedreigd erfgoed. Stel u nu eens een kamer voor waar de muren uitgerust zouden zijn met dit papier. Een kamer in het gemeentehuis met een overwegend diepblauw papier met lichtblauwe bloemmotieven en lijsten. En daar bovenop een bruine klauwende leeuw in een gekende houding. Dit zou een mooi tegengewicht zijn voor de steriele ruimte in het nieuwe gemeentehuis. Gecombineerd met een parketvloer, zoals aan de achterste helft van deze kamer zou dit een mooie ensemble kunnen vormen.

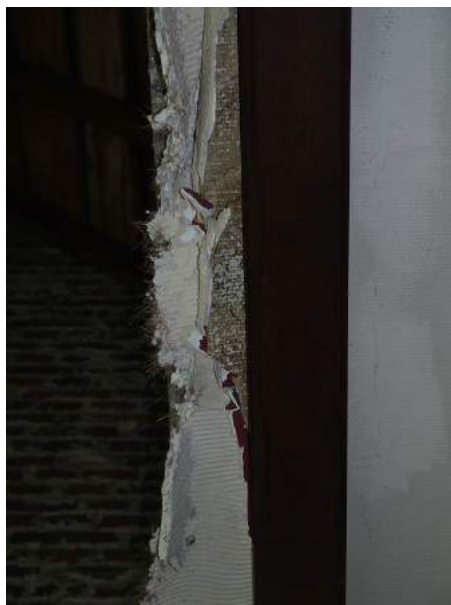
*Resten van het gestucte plafond in de aanbouw (kant gemeentehuis).*
