# Asbestinventarisatattest

Wijngaardstraat 9, 1745 Opwijk

Attestnummer : 20260905-000107.000

Uitgegeven op : 05.09.2026

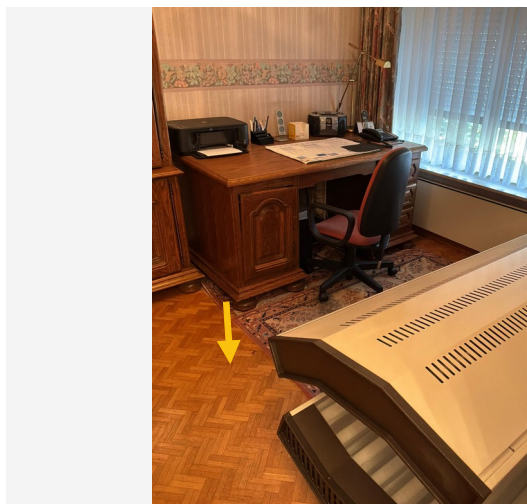
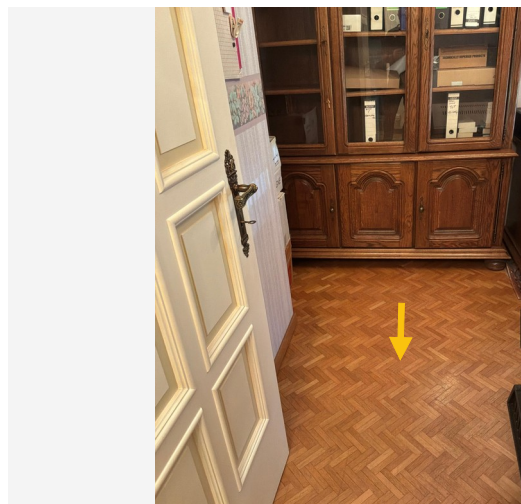
| Basis voor advies | De asbestdeskundige beoordeelt het materiaal als niet-asbestverdacht. |

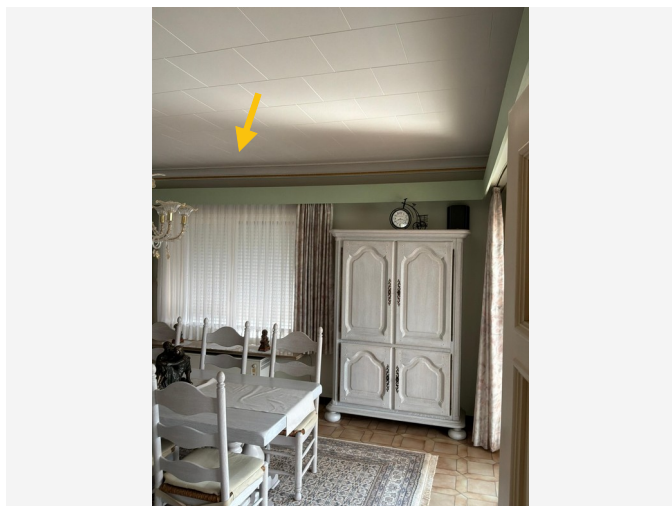
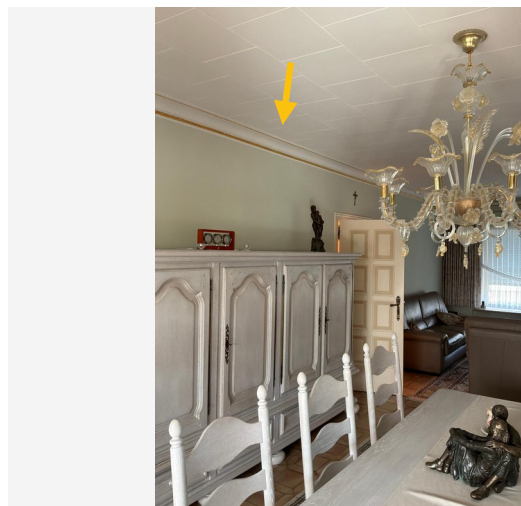
| Basis voor advies | De asbestdeskundige beoordeelt het materiaal als niet-asbestverdacht. |
| Primaire drager | Plafond |
