# Asbestinventarisatetest

Wolvertemsesteenweg 184, 1785 Merchtem

Attestnummer : 20241224-000116.000

**Niet-asbestveilig**

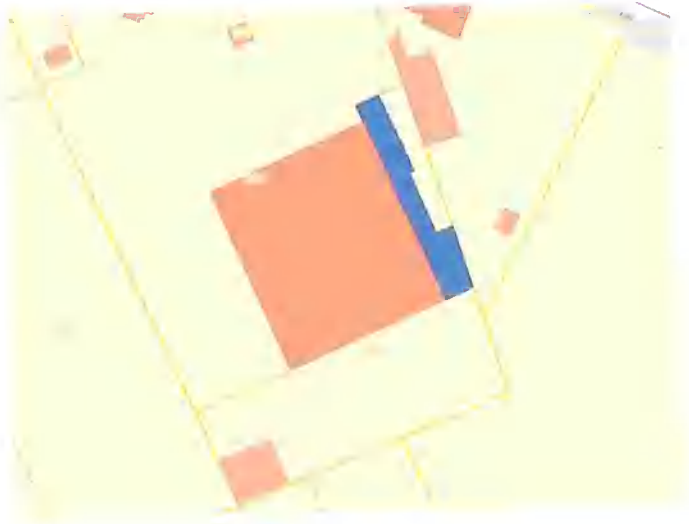
## Zone 1: Hoofdgebouw

### 2 Asbestmaterialen

| Beschrijving | Type | Actie |
|---|---|---|
| 2. Golfplaten uit asbestcement | Asbestmateriaal | <a href="#">Verwijderen</a> |

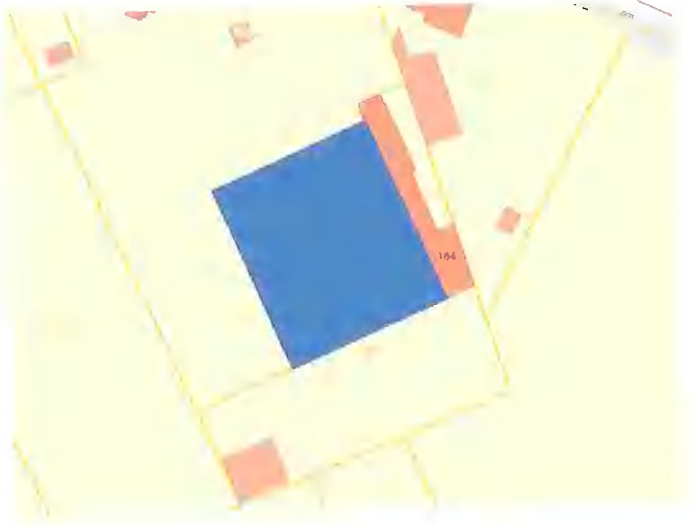
## Zone 2: Hoofdgebouw

### 2 Asbestmaterialen

| Beschrijving | Type | Actie |
|---|---|---|
| 2. Golfplaten uit asbestcement | Asbestmateriaal | <a href="#">Verwijderen</a> |
