BOUWKUNDIGE INSPECTIE **MONUMENTENWACHT**

### **Kasteel De Mot (Gemeentehuis)**

Gemeentehuisstraat 21  
1740 TERNAT

21002-2020-B Kasteel De Mot (Gemeentehuis) 1740 TERNAT

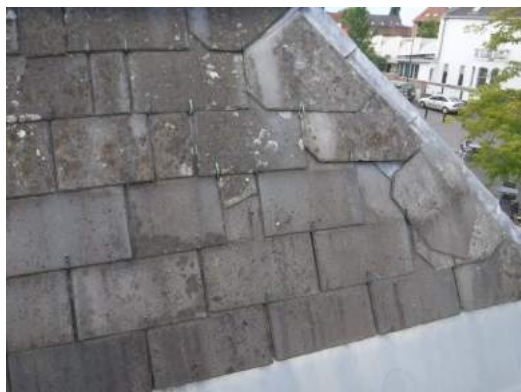
| toestand | Onderaan het dak ontbreekt een loden slab. Houtwerk van de hoekkeper rot in (rode aanduiding).<br>Zeer plaatselijk is een lei gebroken. Er zijn geen lekken als gevolg hiervan. |

*gebroken lei*

| toelichting advies | Leien daken zijn duurzaam, maar vragen om regelmatig nazicht en zo nodig herstel, zeker indien de leien naar het einde van hun levensduur gaan. Het is raadzaam hiervoor een onderhoudsfirmat aan te stellen die een jaarlijkse controle uitvoert.<br><br>Bij voorkeur gebeurt de controle jaarlijks (na de herfst) en na hevig stormweer. Hierdoor worden eventuele beschadigingen tijdig opgespoord en kan men gevolgschade vermijden.<br><br>Meer informatie vind je in bijgevoegde onderhoudsfiche. |

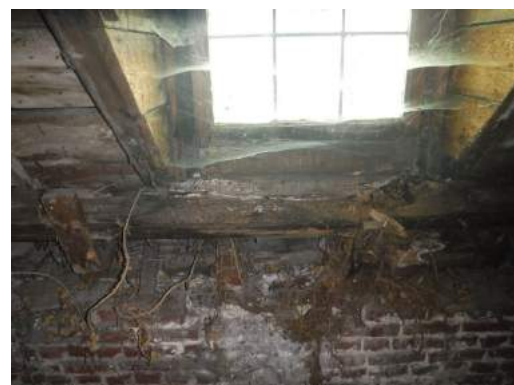
muurplaat

toestand De houten kapconstructie is op enkele plaatsen ernstig verzwakt. De verweerde balken hebben plaatselijk onvoldoende draagkracht over. De schade is een gevolg van oude vochtinsijpeling, houtborende insecten (grote klopkever) en zwamaantastingen:

toelichting advies Bij structurele schade wordt best enkel het verzwakte hout verwijderd, en wordt het gezonde, originele hout maximaal bewaard. De verstevigingen kunnen bestaan uit het inzetten van nieuwe houten stukken (in dezelfde houtsoort) of het gebruik van polymeerchemische verstevigingen, waarbij de eerstgenoemde methode de voorkeur verdient. Laat u bij deze ingrepen bijstaan door een gespecialiseerd stabiliteitsingenieur.

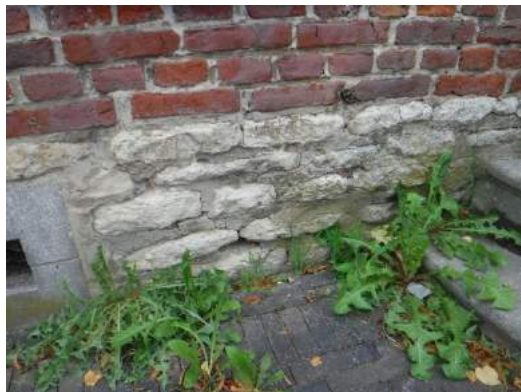
- verspreid is voegwerk uitgespoeld;
- het voegwerk bestaat uit een harde cementmortel. Deze verstoort de interne vochtthuishouding in het metselwerk wat leidt tot beschadiging van bakstenen en natuursteen;
- door roest van bv. doken zet metaal uit en ontstaan scheuren aan de inklemming in het muurwerk;
- de gecementeerde plint komt los en beschadigd het muurwerk;
- door afbraak van aanbouwen oogt de achtergevel rommelig;
- **rood** - de natuurstenen rondboog en dorpel aan de deuropening zijn beschadigd;
- **blauw** - de blauwe stenen tympan boven de inkom vertoont scheuren bovenaan als gevolg van gelaagdheid.

*cementgebonden voegwerk*

- het beschadigd metselwerk met een compatibele mortel en vergelijkbare (gerecupereerde) bakstenen herstellen;
- alle scheurvorming opvoegen en/of inbinden;

- de voegen voldoende diep en voorzichtig uithalen (de diepte is ongeveer 1,5 x breedte van de voeg). De horizontale voegen mogen eerst centraal worden ingeslepen om de spanning van de voeg te halen. Resterend voegwerk bij voorkeur manueel verwijderen om schade aan bak- en natuursteen te vermijden;

- nadat de voegen gereinigd en bevochtigd zijn, de voegmortel aanbrengen. Deze moet compatibel zijn met de bestaande leg- en voegmortel zowel wat eigenschappen, kleur, textuur en vorm betreft. Plaats een proefvlak om het resultaat goed te kunnen beoordelen en voeg niet onder te felle zon, bij regenweer of vrieskou.

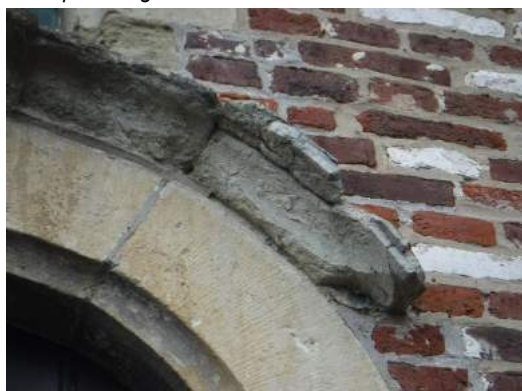
*beschadigde witte steen van rondboog*

Alvorens tot herstel over te gaan, zijn een goed onderzoek en diagnose van de steen noodzakelijk. Een visueel onderzoek alleen is niet voldoende om een aangepaste behandeling voor te kunnen schrijven: de aard, de graad en de diepte van de aantasting moeten gekend zijn. Laat deze werken uitvoeren door een specialist natuursteenrestauratie.

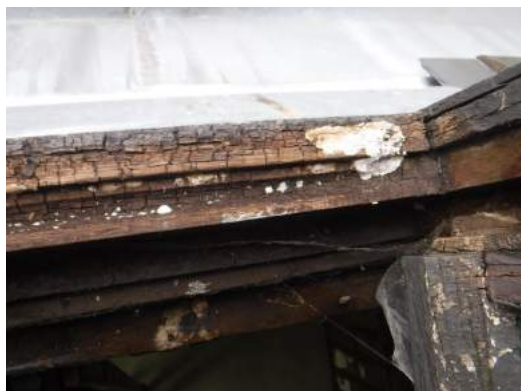
*rotte onderdorpel met zwamaantasting*

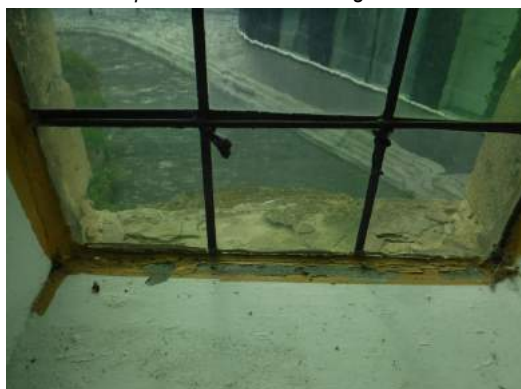
*loskomende bindlood*

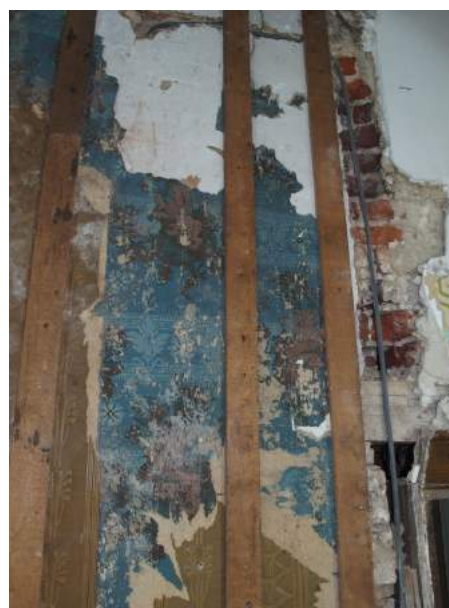
*Op het oude behangpapier zit ook nog een recenter dikker papier met art-nouveaumotieven*

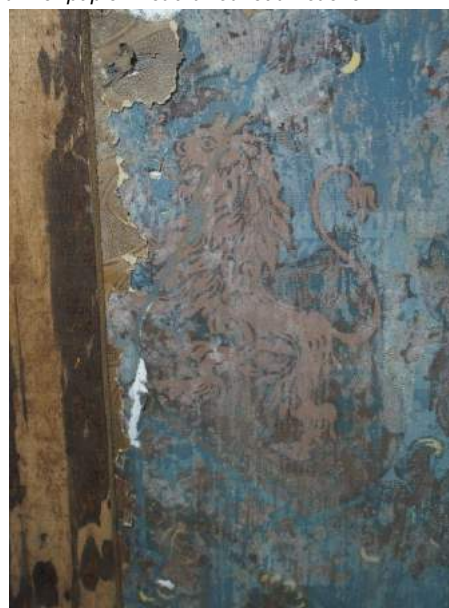
*Detail*

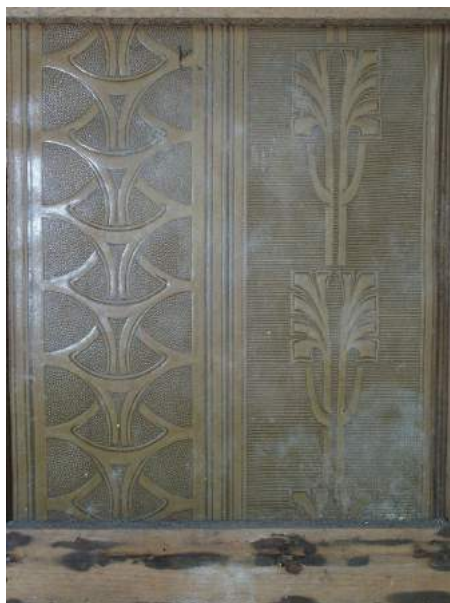
*Het papier dat erover werd aangebracht.*

#### **A2020/05 Laat een bouwhistoricus een onderzoek uitvoeren naar de historie van de vloeren.**

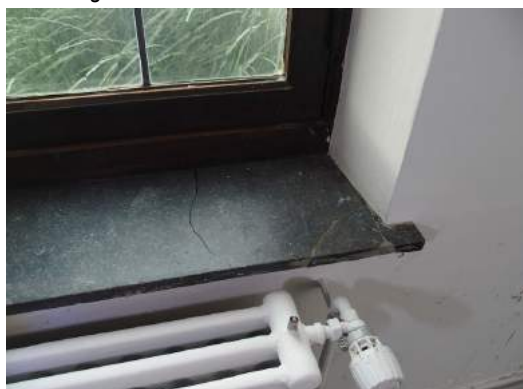
*Enkele breuk.*

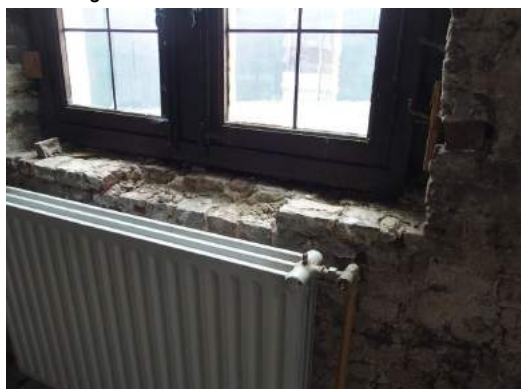
*In de aanbouw ontbreekt er een tablet.*

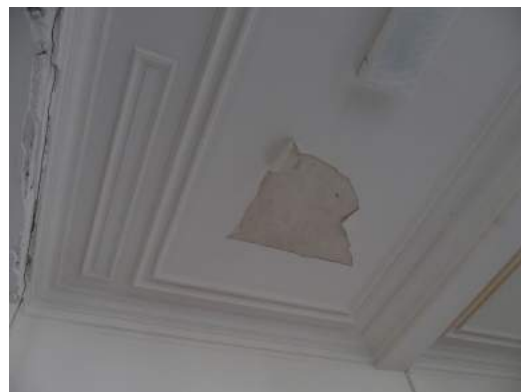
*Detail van het oude plafond met een onderbreking in de lijst. Wellicht stond hier vroeger een schouw.*

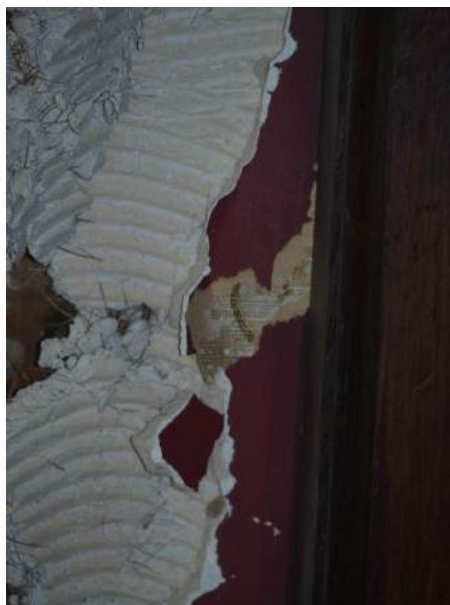
*Resten van verf en behangpapier*

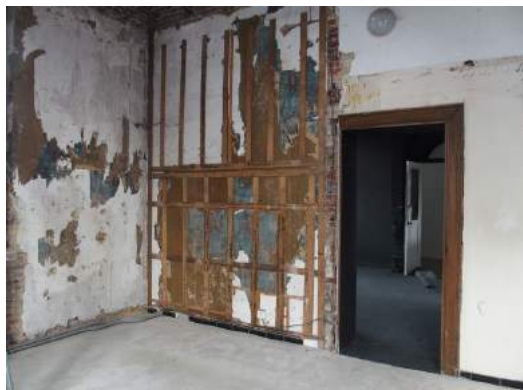
*In aanbouw (zijde nieuw gemeentehuis) zijn er nog 2 wanden met oud behangpapier.*

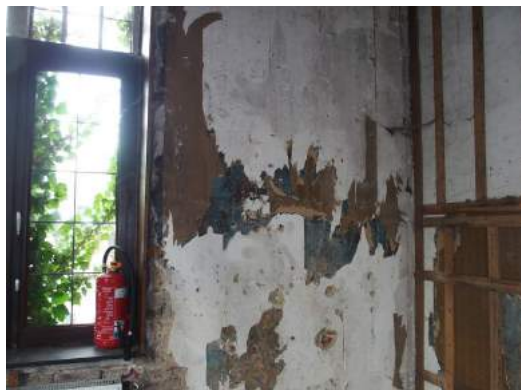
*Ook de voorgevel (zonder lattenwerk) heeft nog sporen van dit papier.*
